# حقيقة

## المفاعل النووي السوري

وتقارير المخابرات الأمريكية والوكالة الدولية للطاقة الذرية

د. يسري أبوشادي

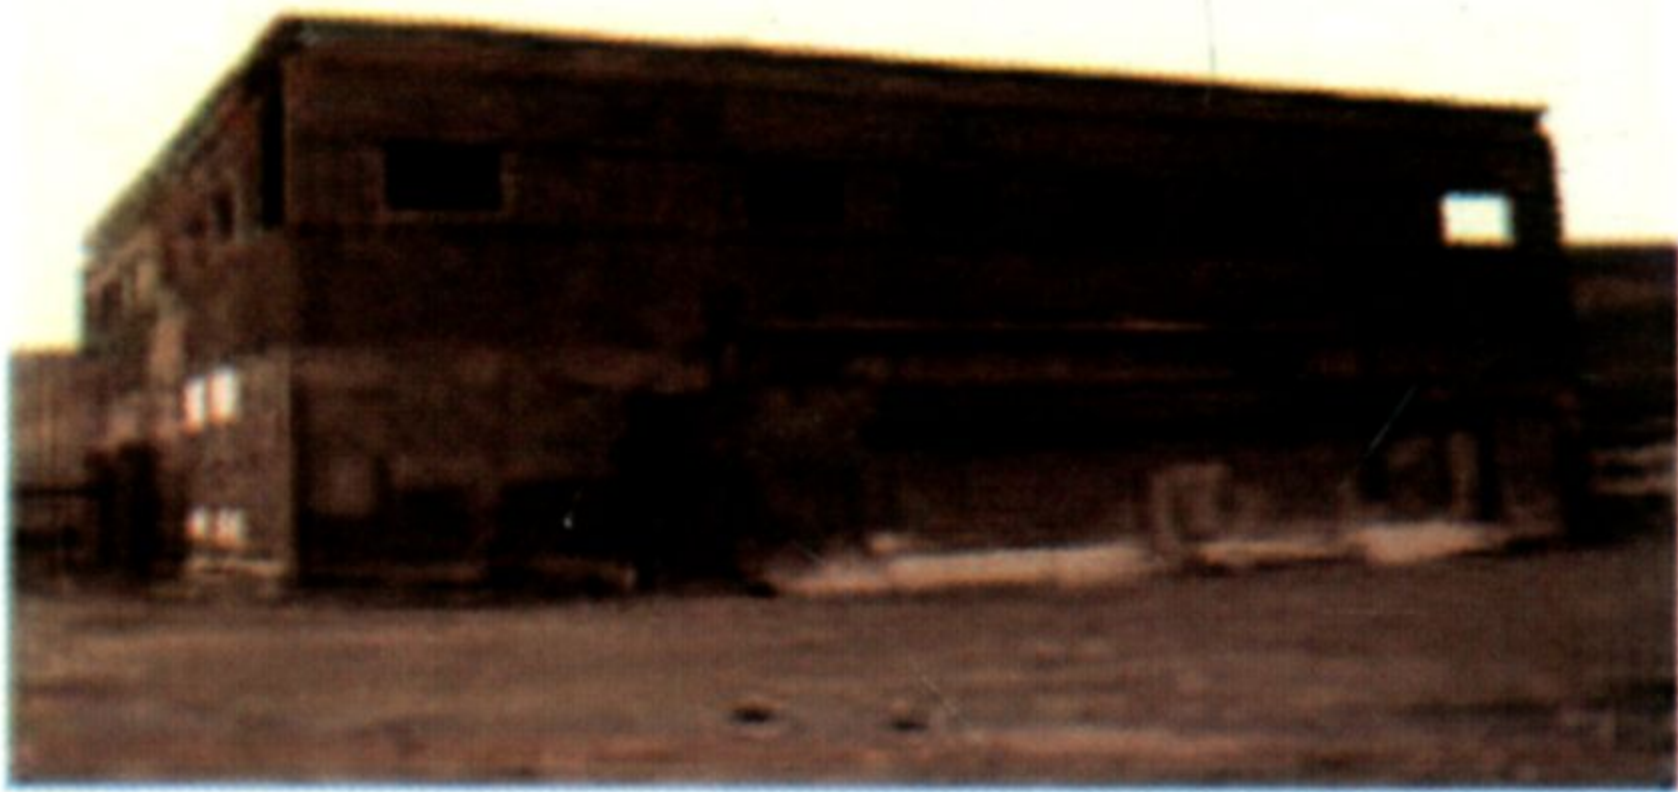
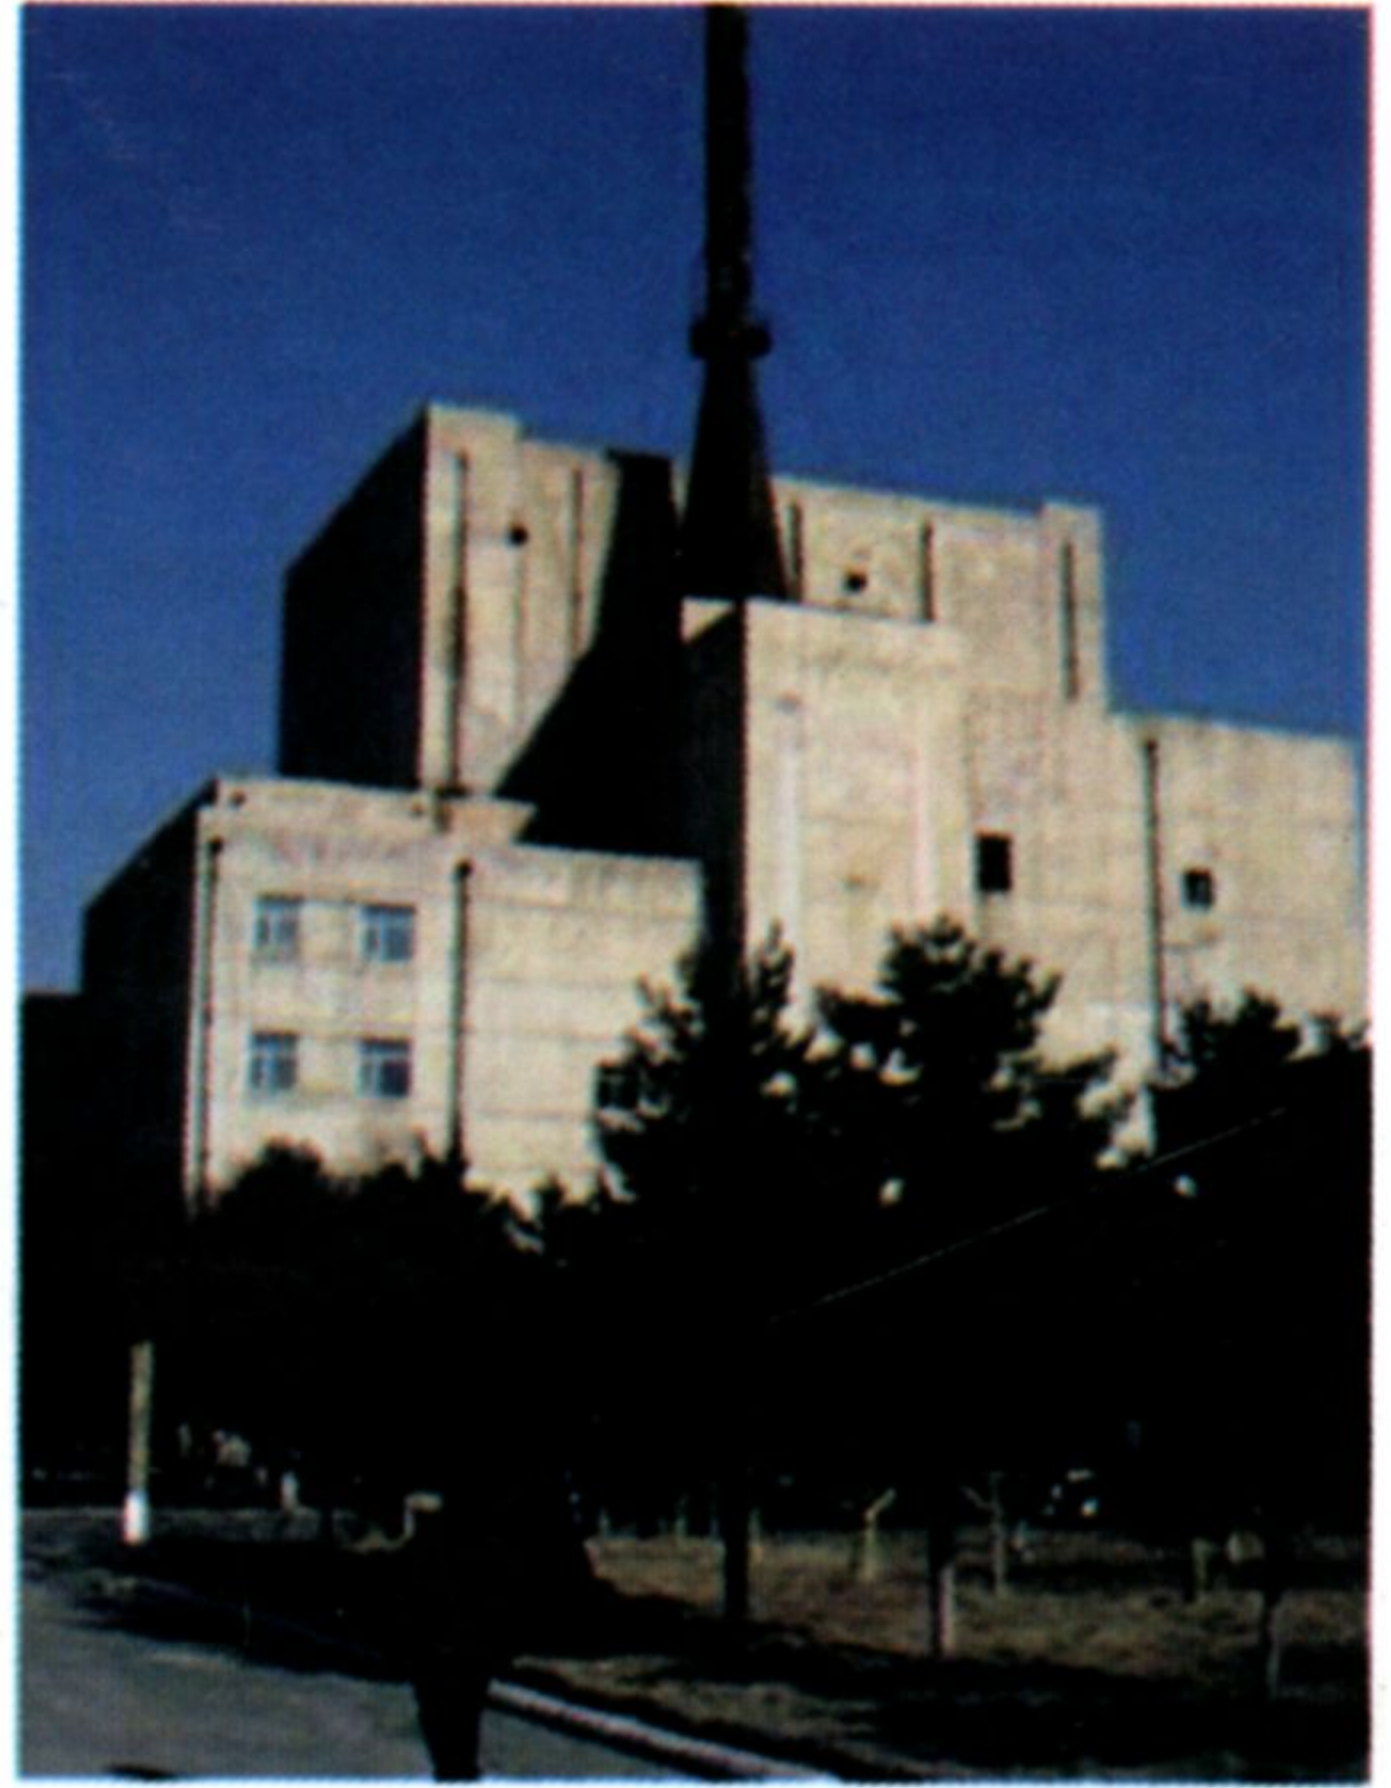
شكل (١) مقارنة بين ارتفاع المبنى السورى (١٠ أمتار) والمفاعل الكورى (٥٠ مترًا).

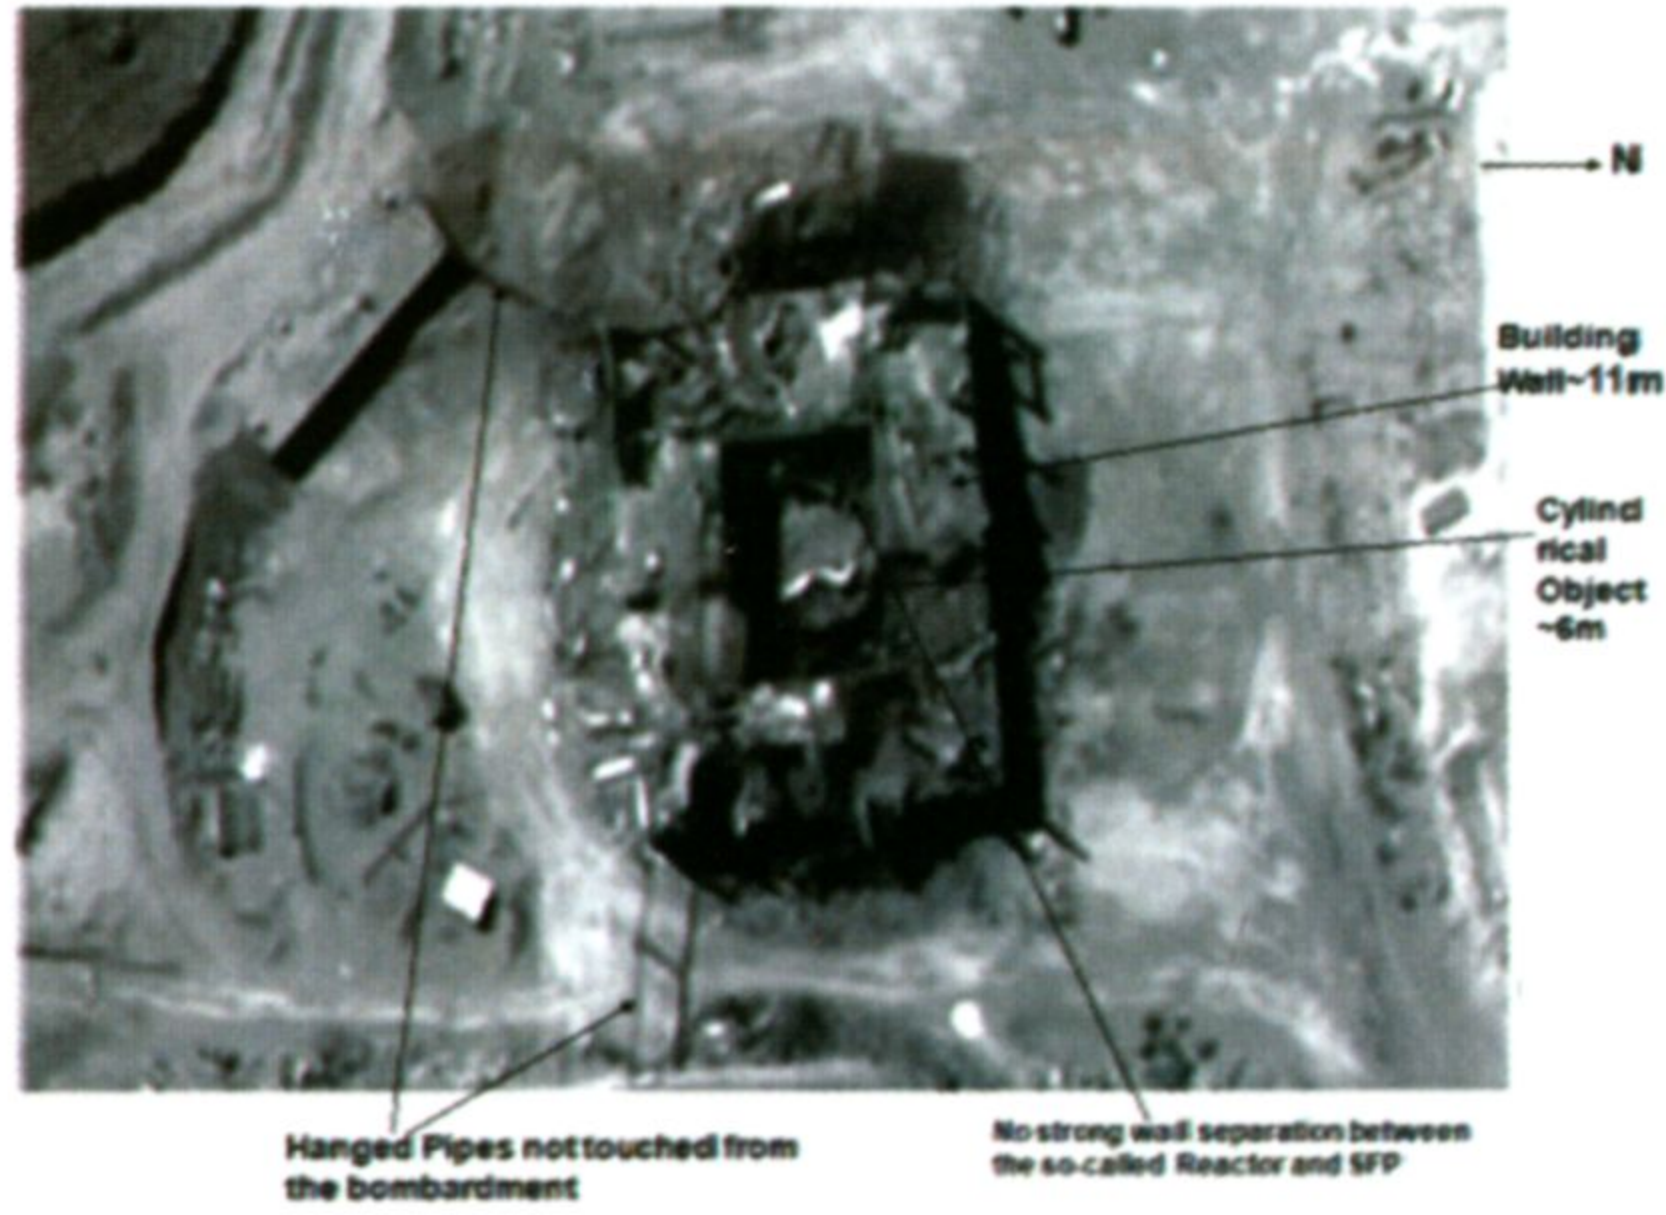
ب. ملحوظات مهمة لبعض أجزاء المبنى وأبعاده (خاصة ارتفاع الجسم الأسطواني الذي قيل إنه جسم المفاعل وعمق المبنى) بعد الغارة

البنية السورية قبل التدمير ارتفاع حوالي ١٠ أمتار فقط  
صورة بعد تدمير البنية السورية مباشرة  
عمق حوالي ٧ أمتار فقط

ج. مقارنة بين صورة المبنى قبل الغارة وبعدها وتقدير بعض المتخصصين للارتفاع  
(١١م) والعمق الظاهر (٧م)  
ارتفاع البنية فوق الأرض وتحتها حوالي (١٧) مترًا فقط (ارتفاع البنية الكورية حوالي (٥٥) مترًا)

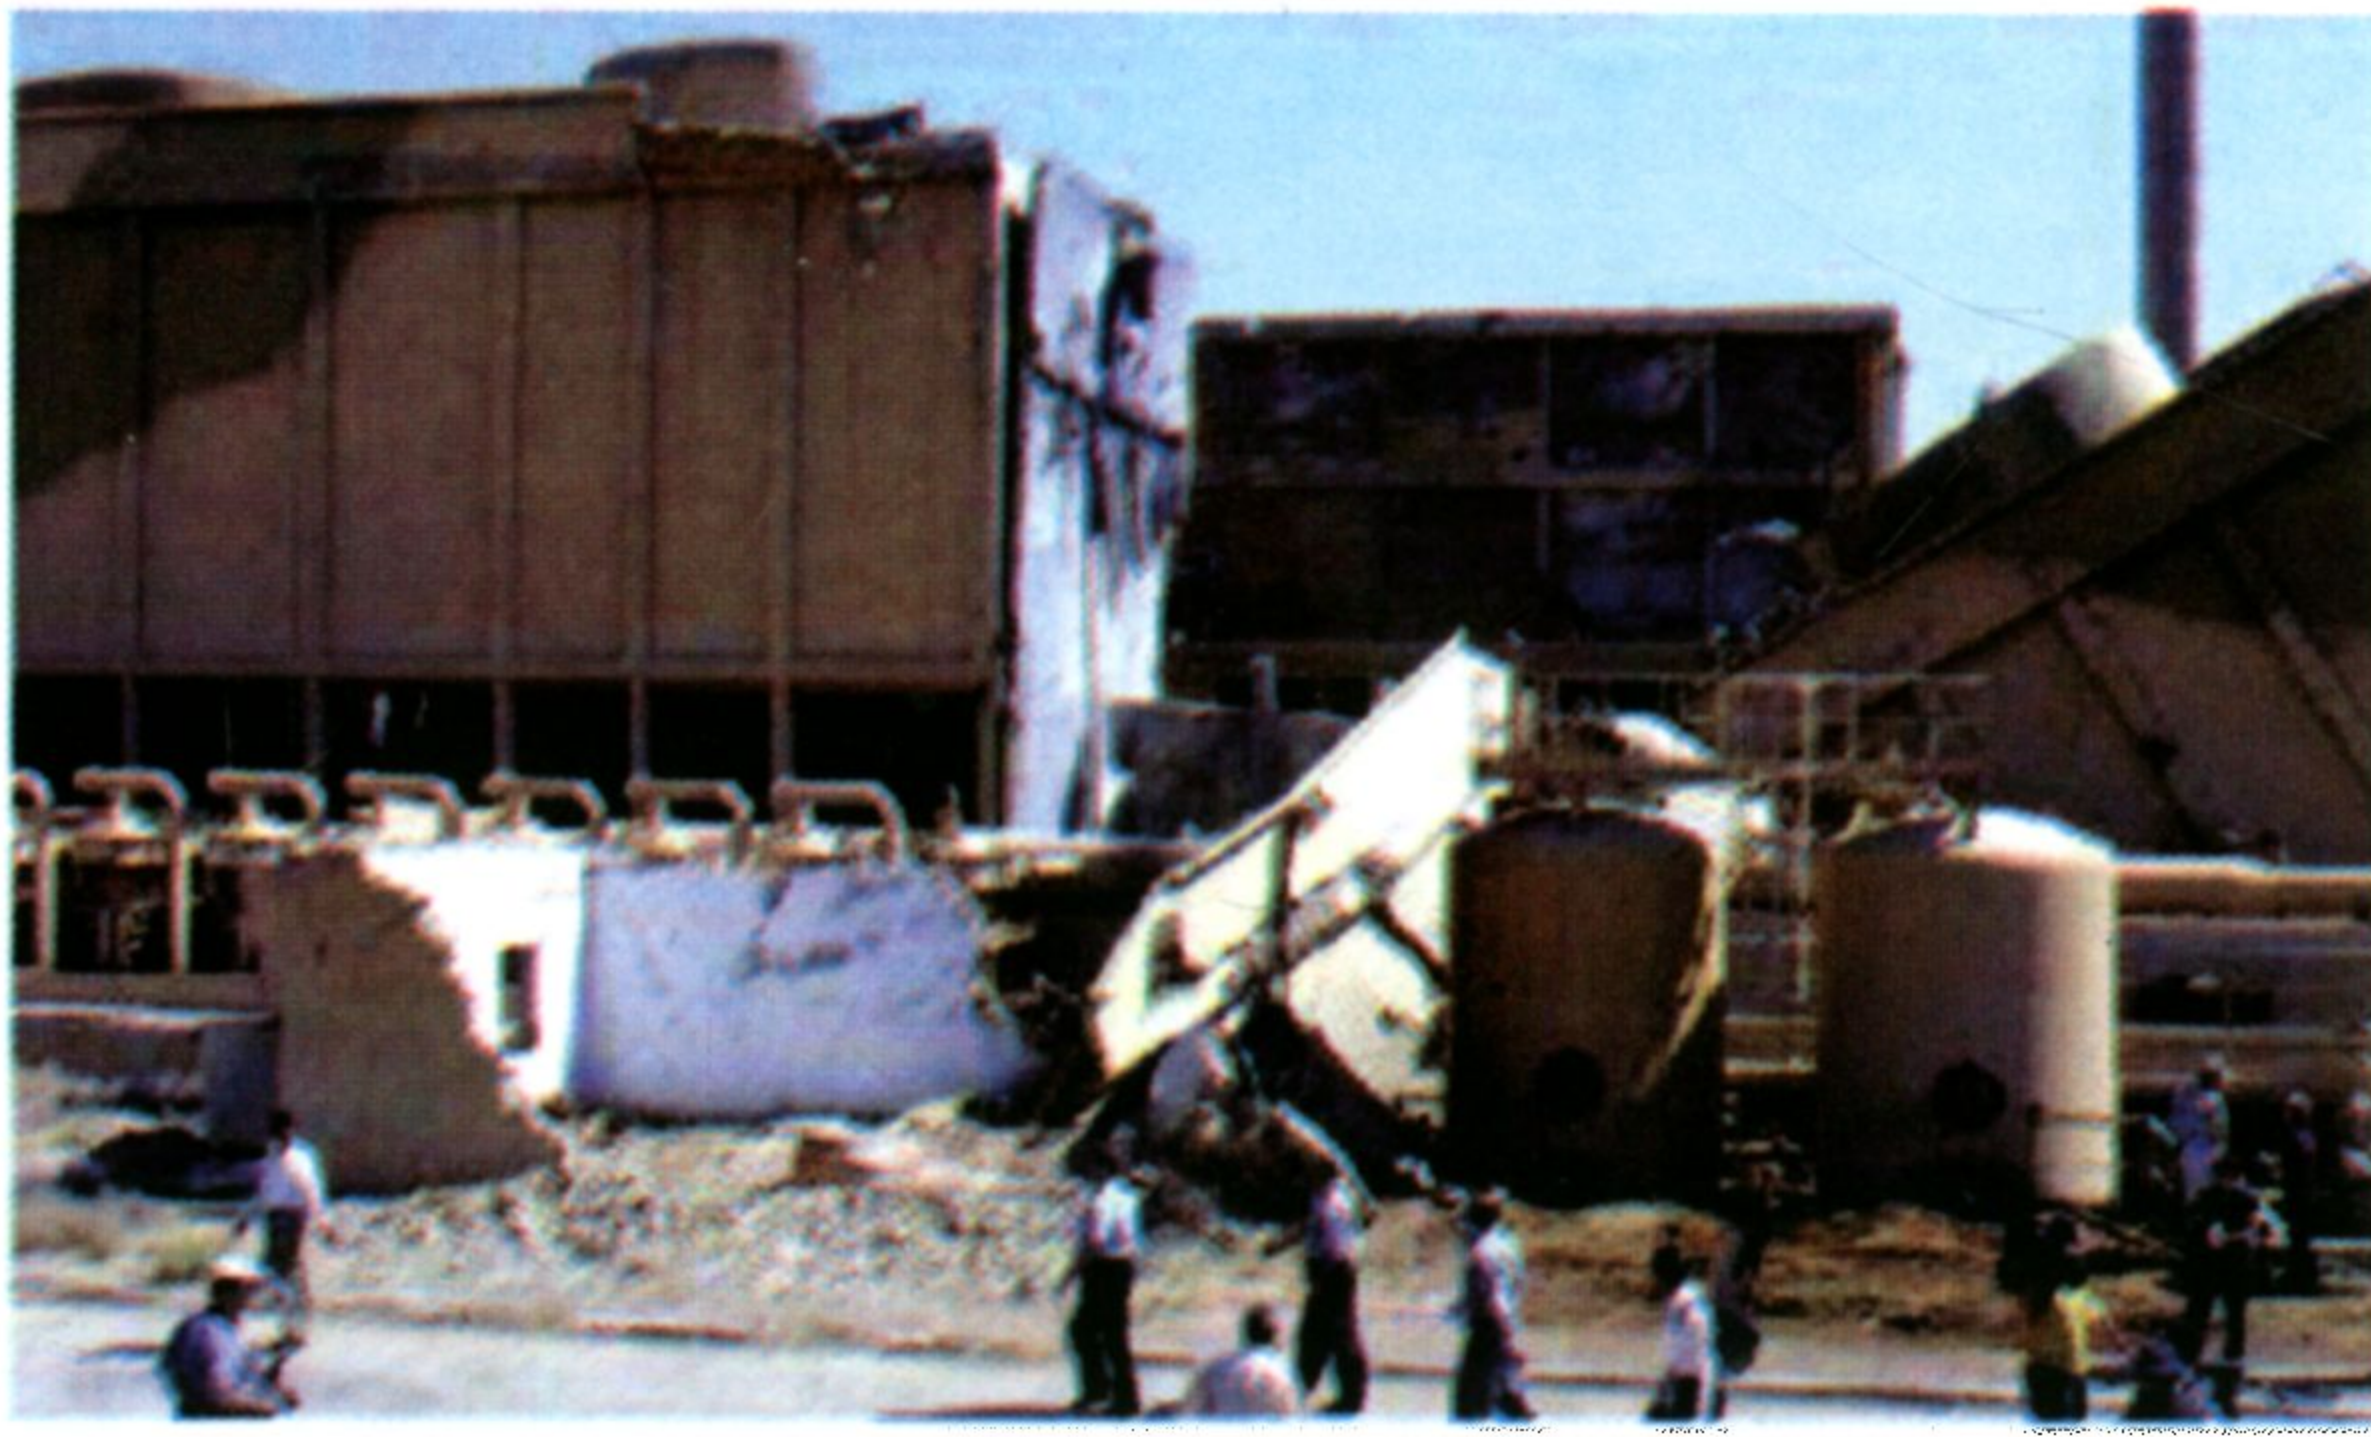
شكل (٧) : المبنى العراقى المدمر لمفاعل تموز-١ (٤٠ ميجاوات) الفرنسى الصنع  
فى التويته بعد الغارة الإسرائيلية عام ١٩٨١ م.

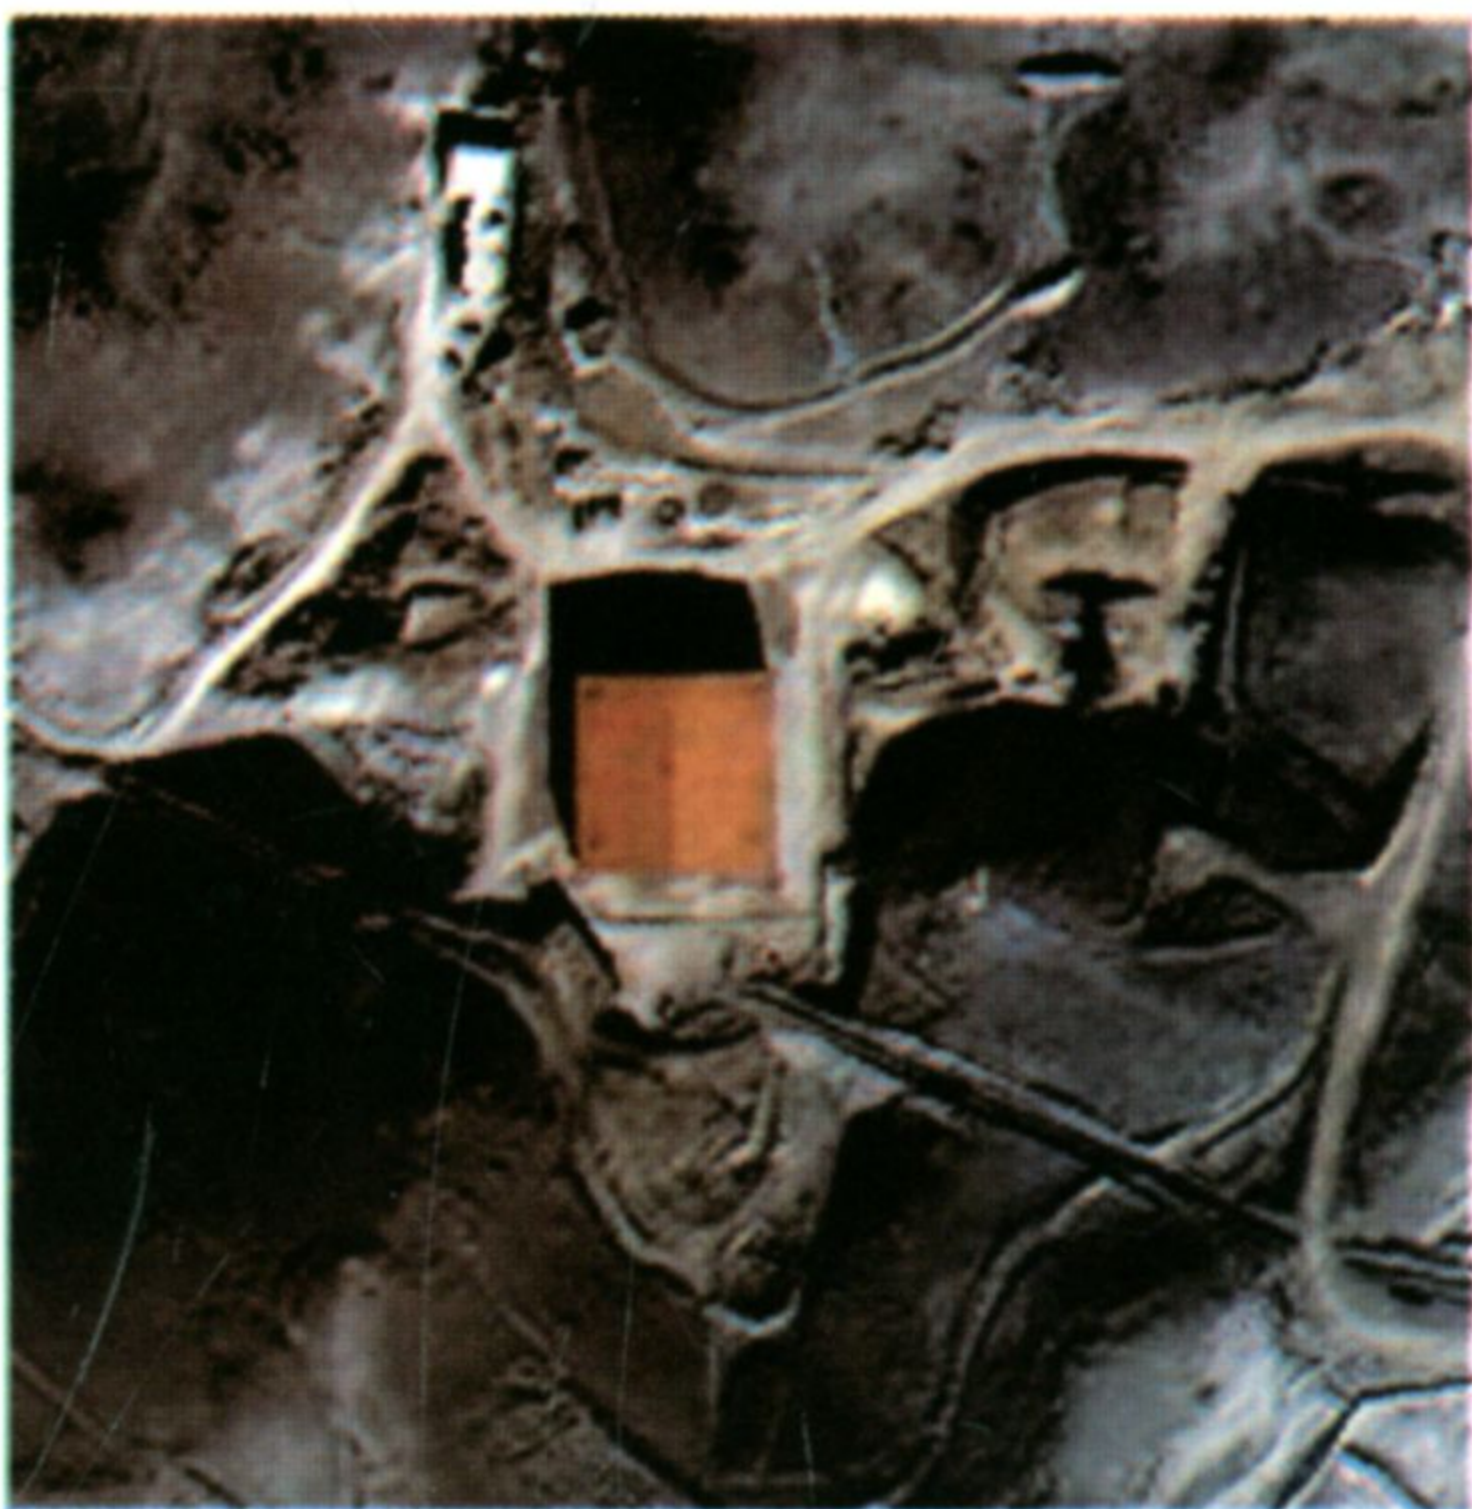
شكل (٨ ب) : المبنى الجديد الذى بدئ  
بناؤه فى نفس موقع المبنى المدمر بعد أقل من  
شهرين من الغارة الإسرائيلية

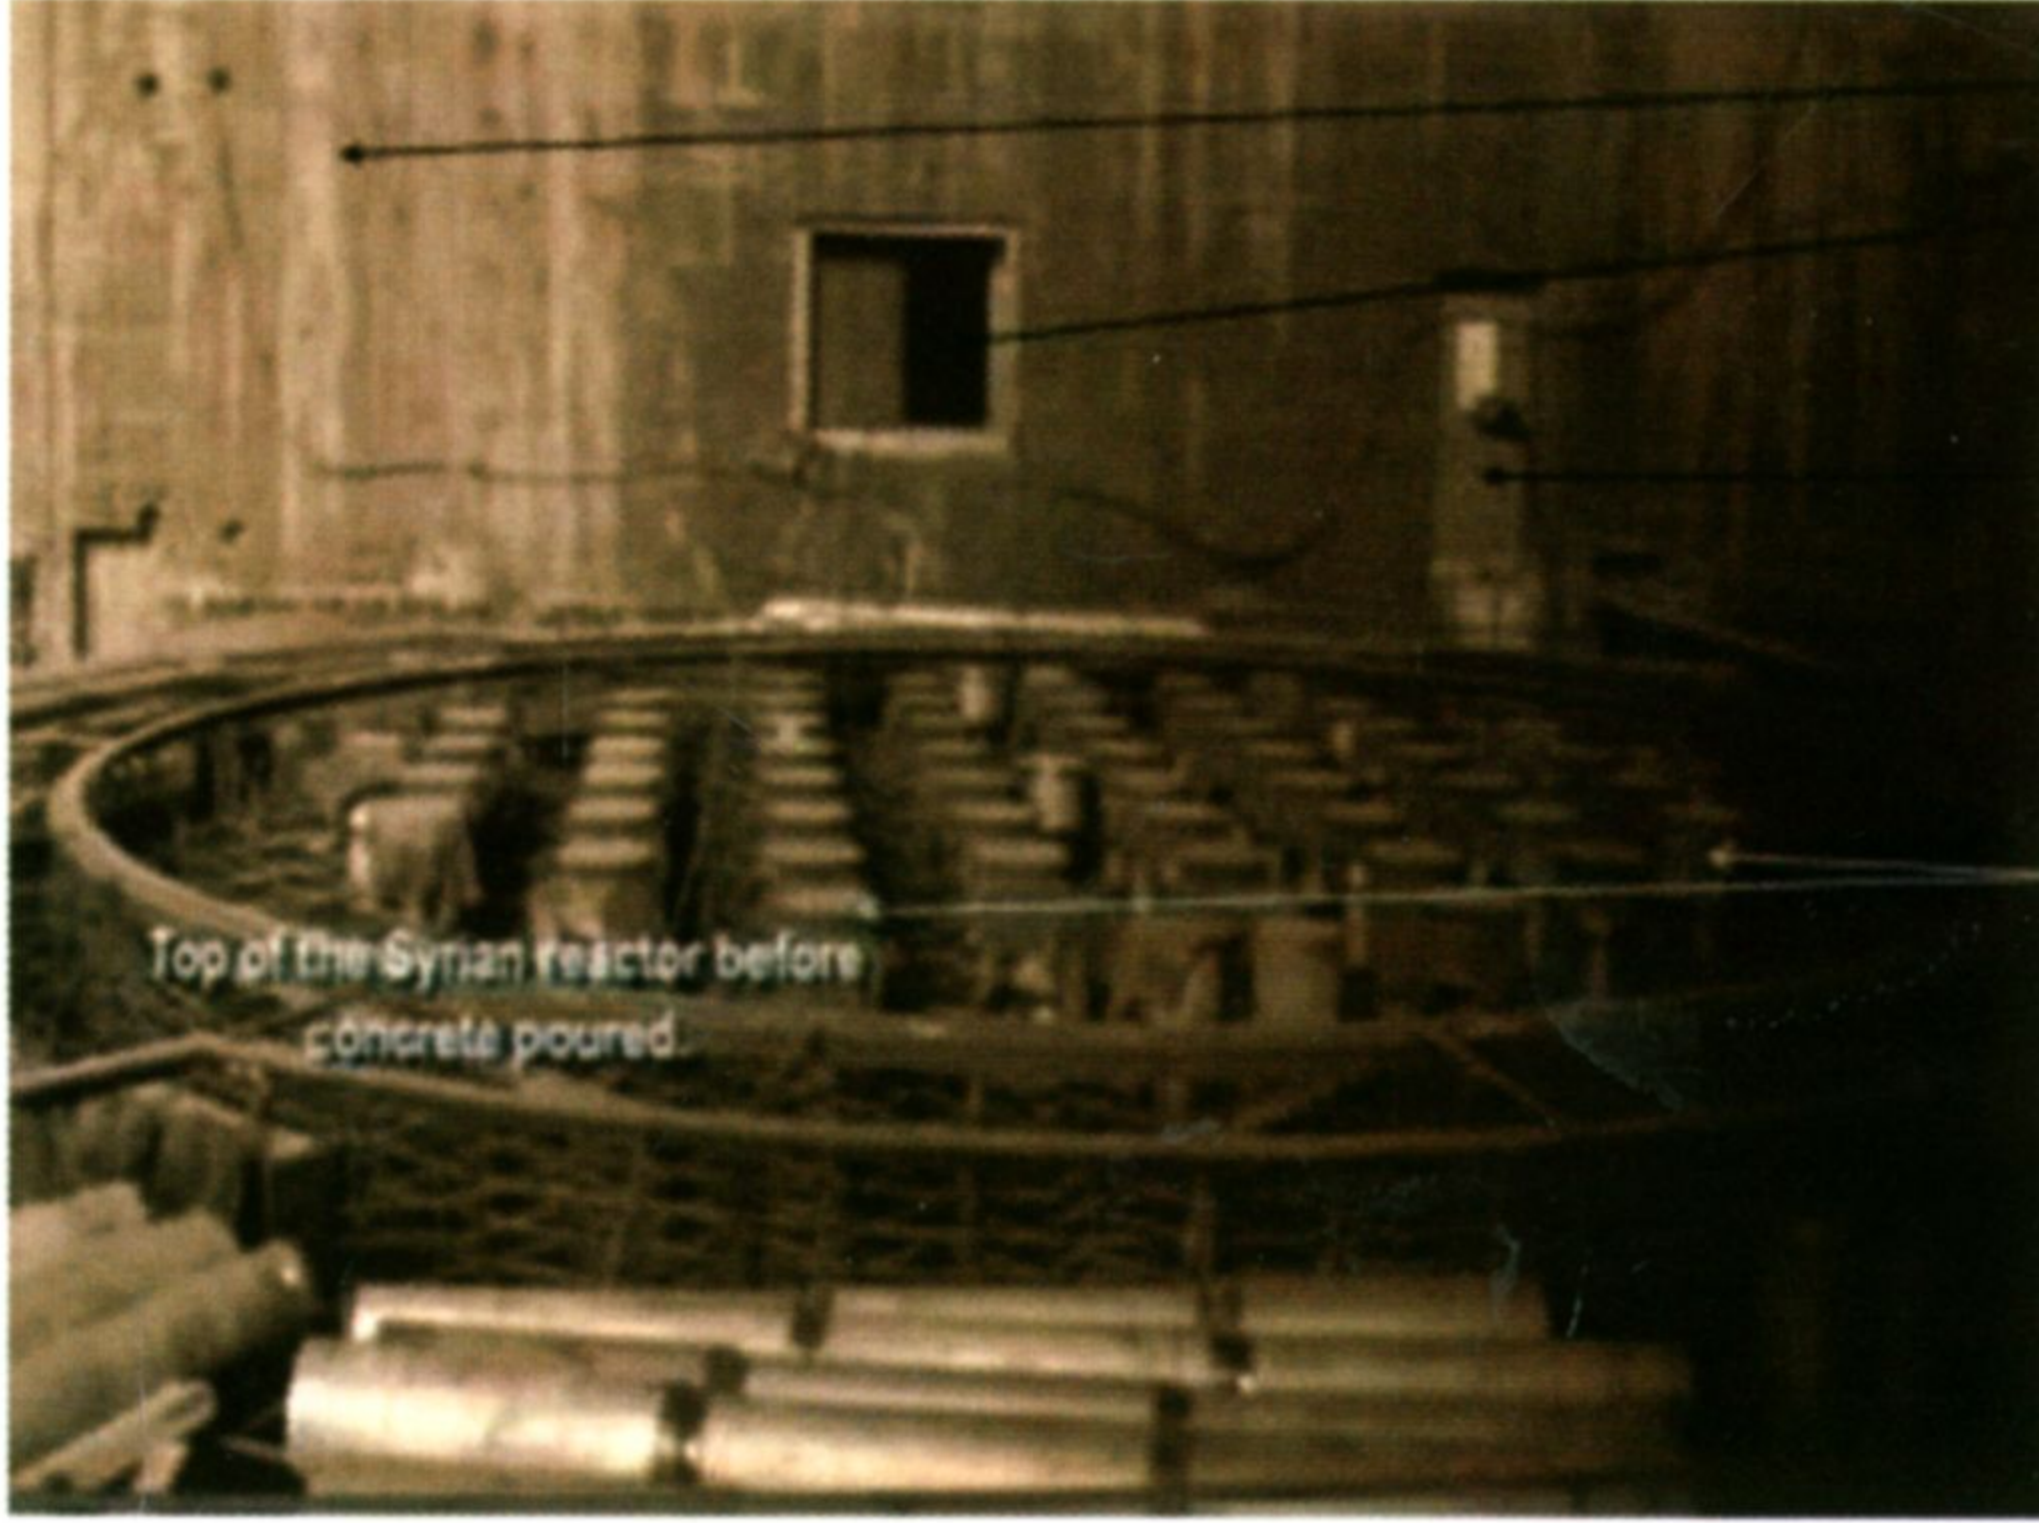
شكل (١٠) : صور أرضية لقلب ومنافذ المفاعل السوري (المزعوم) لجاسوس أثناء الإنشاء

أ. لاحظ الباب الصغير والشباك والظلال وشكل وعدد منافذ قلب المفاعل

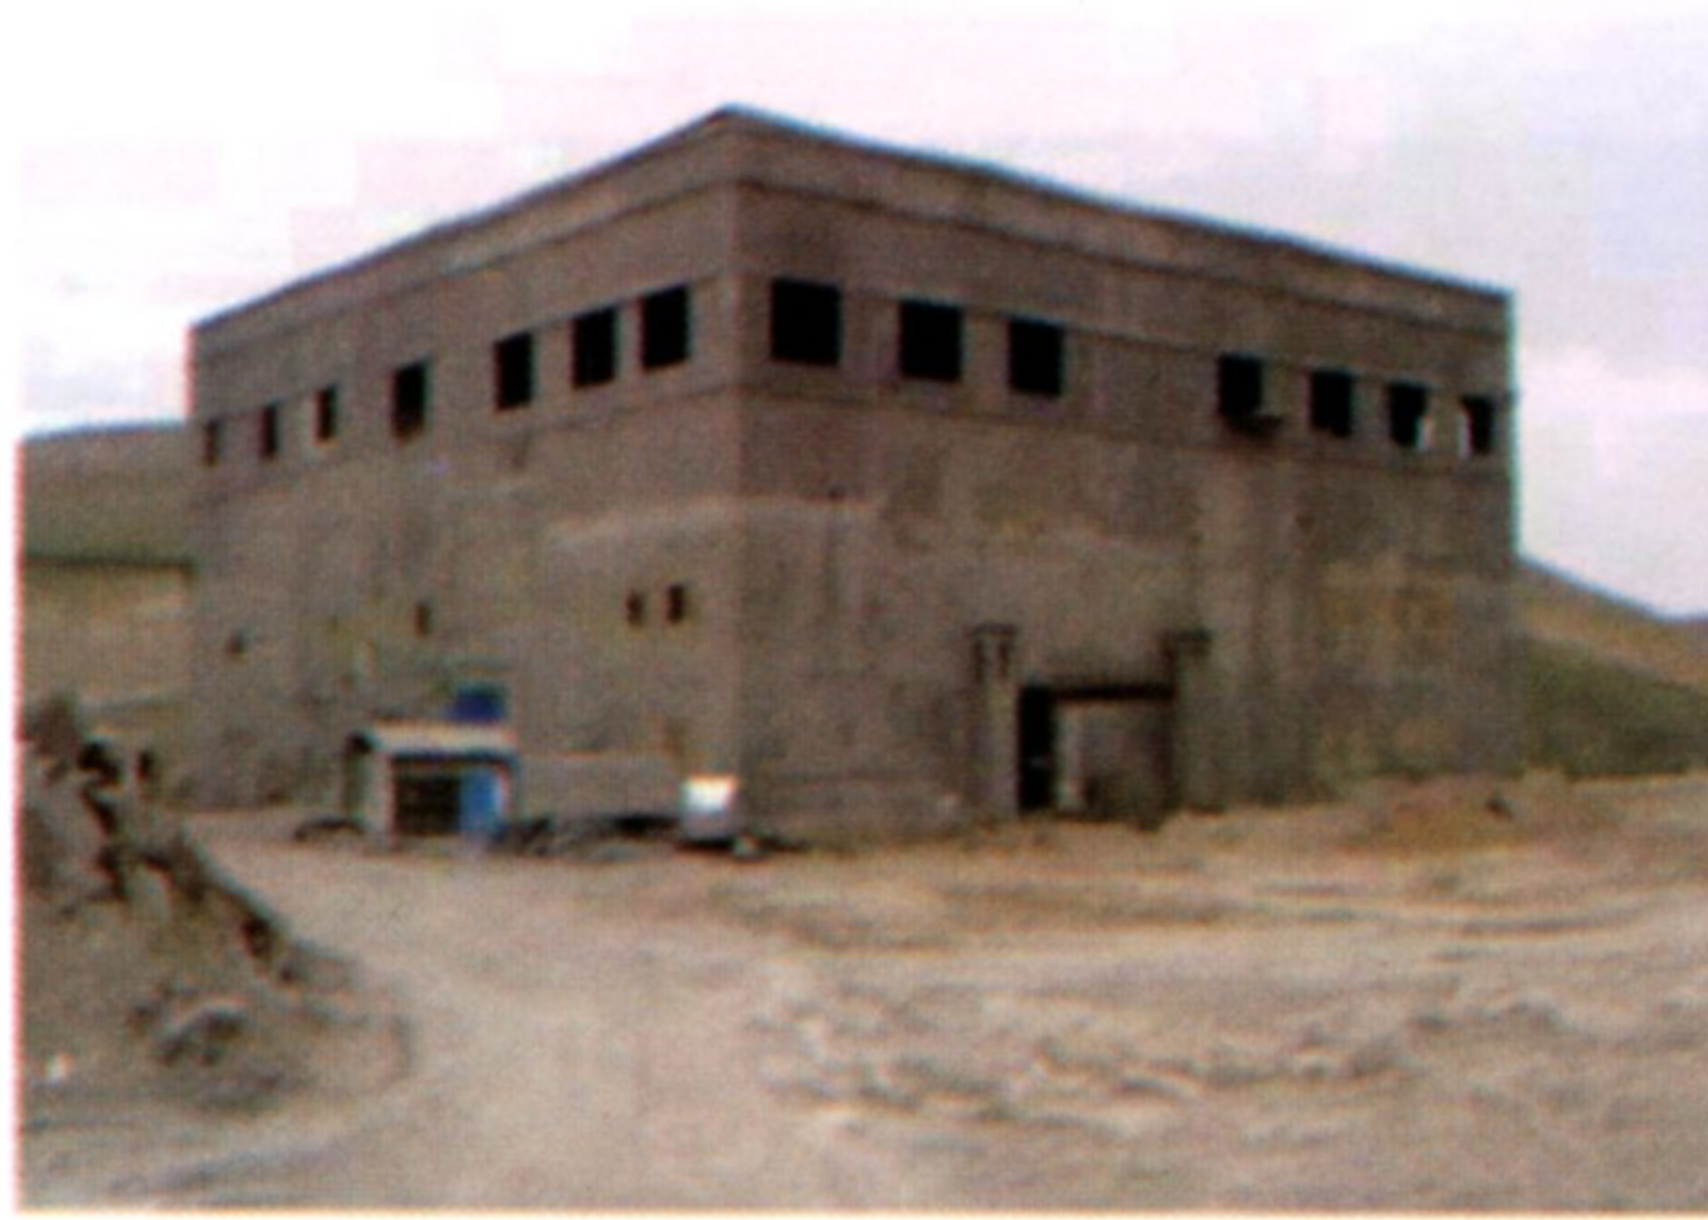
شكل (١٥) : صورة أرضية (١) للمبنى السورى فى مراحل البناء المختلفة كما جاءت فى تقرير ال سى آى إيه

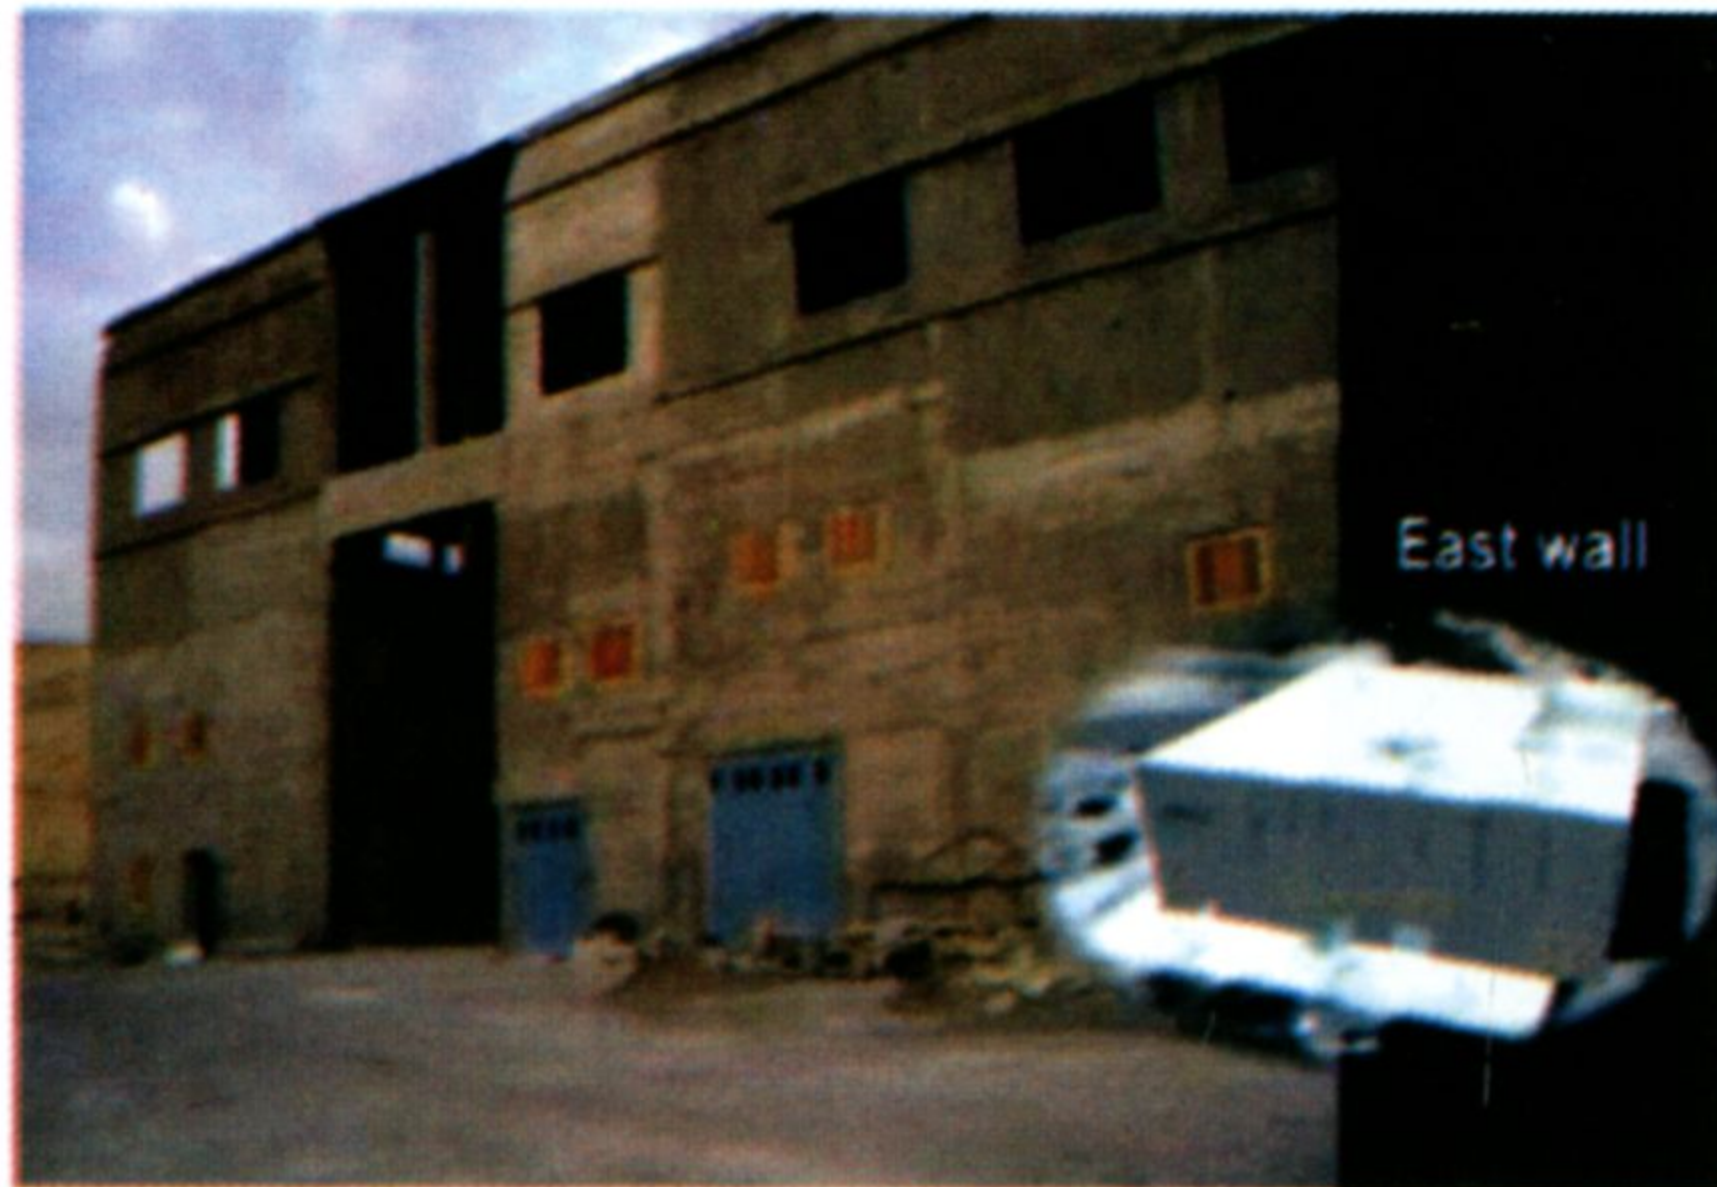
شكل (١٦) : صورة أرضية (٢) للمبنى السورى فى مراحل البناء المختلفة كما جاءت فى تقرير ال سى آى إيه

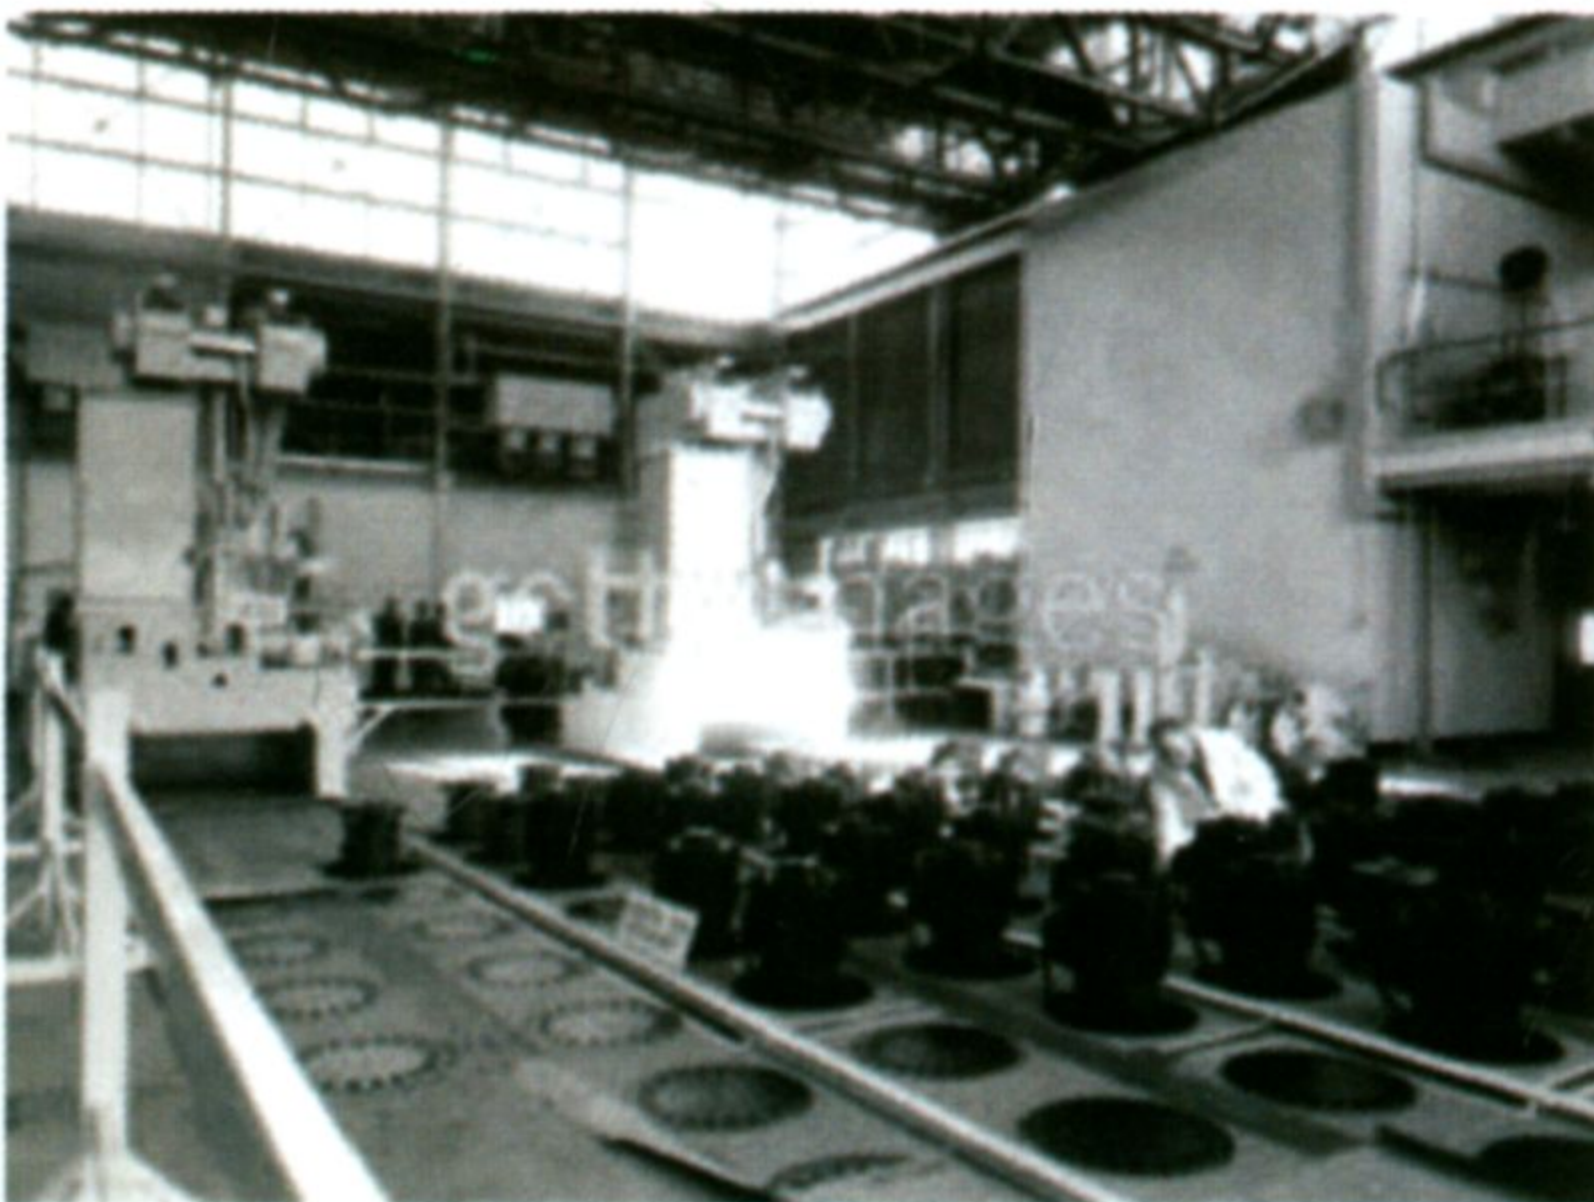
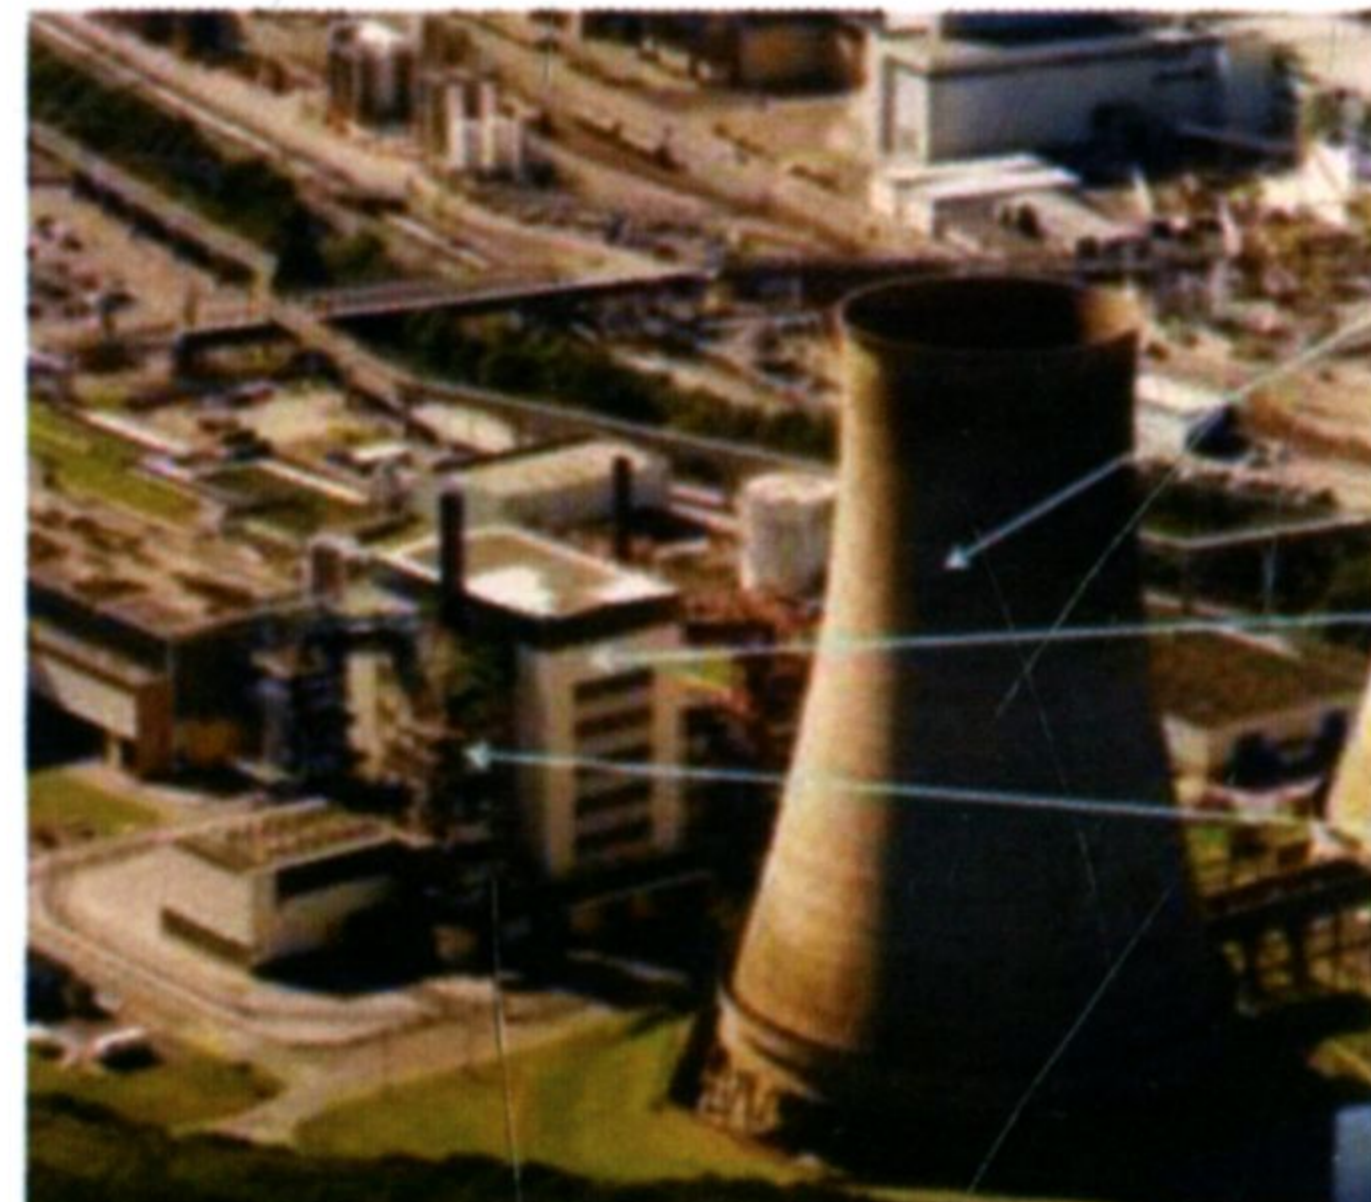
شكل (٢١) : مفاعل كالدروهل البريطاني أول مفاعل غازي جرافيتي ١٩٥٦ وبه بعض التماثل مع المفاعل الكوري ولكن بقدرة أكبر

ب. من الداخل (لاحظ الارتفاع داخل صالة المفاعل)

أ. من الخارج
